**INFORME PRELIMINAR  
Y SUGERENCIAS**

**Agosto  
2024**

**DIAGNOSTICO SOBRE EL ESTADO DE CONSERVACION  
DEL SECTOR RECONSTRUIDO DE LA CIUDAD SAGRADA DE QUILMES  
INFORME PRLIMINAR Y SUGERENCIAS**

**RESUMEN**

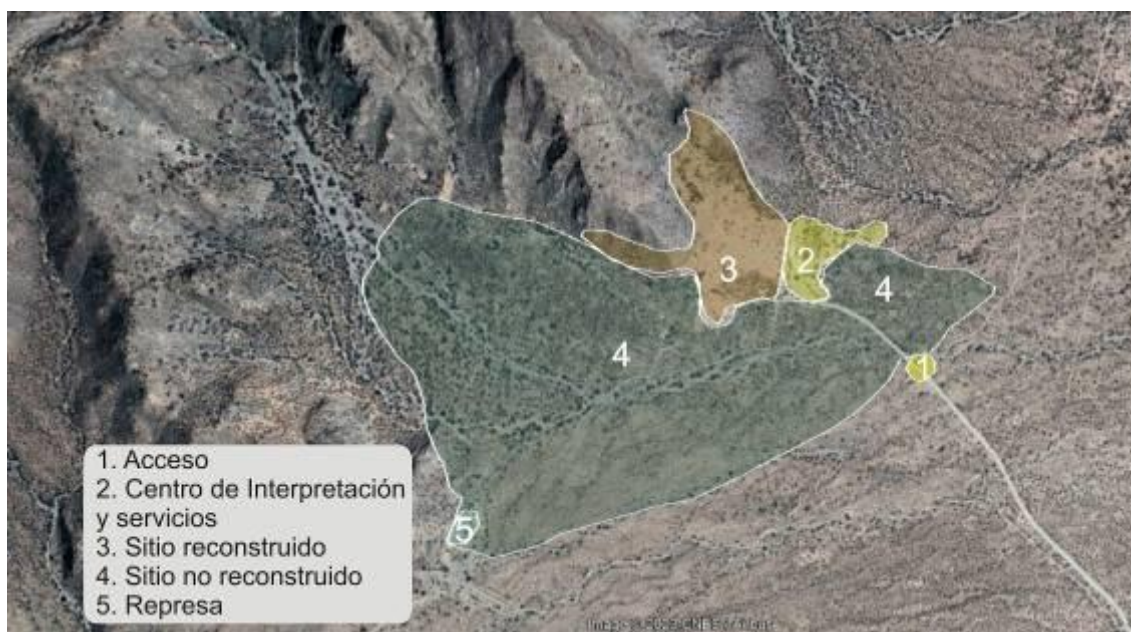
Figura 1. Sectorización

La visita a la ciudad sagrada consiste básicamente en acceder al sector **1** (ver Fig.1) abonar la entrada y tomar conocimiento que con ella se puede acceder al Centro de Interpretación, el sitio arqueológico y los baños.

Luego se sigue por un camino de aproximadamente 300 m hasta alcanzar el sector **2** en donde se encuentra el área de estacionamiento, el Centro de Interpretación (C.I.) y el área de servicios.

Finalizada la visita al C.I., lo cual insume entre 30 a 60 minutos, se invita a recorrer el sector **3**, es decir donde se concentran la mayoría de las estructuras reconstruidas. El sector **4** sólo es visitado por muy pocos turistas que contratan en forma extra una caminata interna para conocer la represa (5 en la Fig.1)

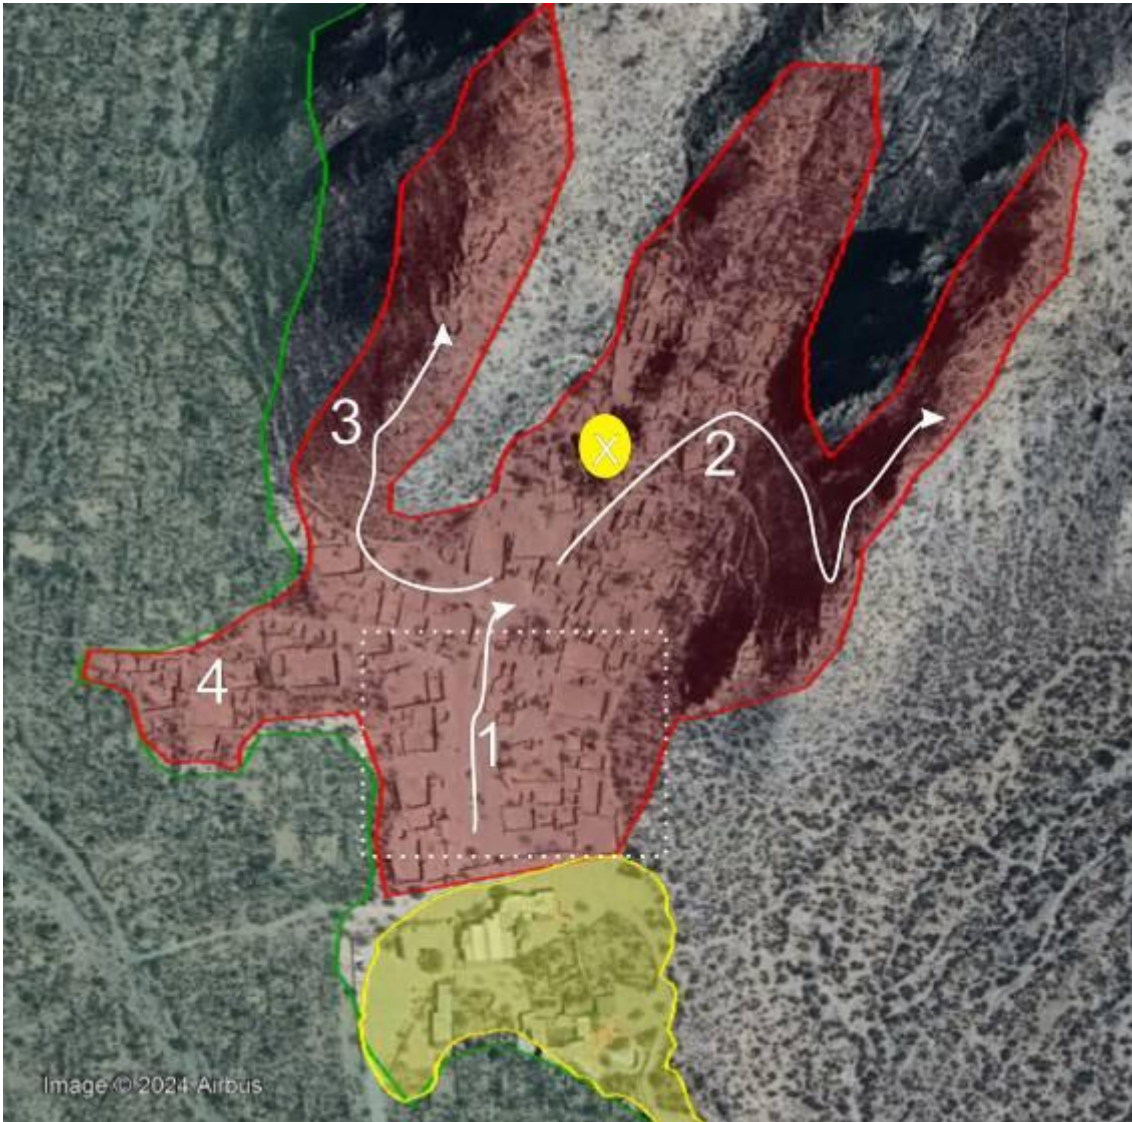
En la siguiente figura (**Figura 2**) se observa en color rojo el área reconstruida en donde actualmente se desarrollan las caminatas de los turistas y en amarillo el área de servicios y del C.I.

En la parte roja se resaltaron los 4 sectores por donde el visitante se desenvuelve, pudiendo establecerse a priori 2 subconjuntos de afectación. El primer subconjunto estaría constituido por el sector **1**, el segundo subconjunto por el corredor **2, 3 y 4**.

En el sector bajo (1 en la Fig. 2) se caracteriza por ser una superficie de depósito sedimentario con un aporte constante del sector alto y posee una pendiente suave de menos del 5% (ver Figura 3). Dada la alta circulación y el consiguiente grado de compactación de este sector el sustrato ofrece cierta resistencia a la abrasión, pero la

En el sector alto (2 y 3 en la Fig.2) si bien la pendiente supera el 10%, el basamento rocoso actúa como un freno a la erosión pero el agua termina encausándose por los pasillos de tránsito formando cárcavas. Una vez más las tareas de desmonte colaboran en contra.

En el caso del Tipo A, la no limitación del tiempo permite recorrer todo el sitio, mientras que en el Tipo B, se recorre la parte baja (señalada con el número 1 en la Fig.2) y si se puede se llega hasta el primer mirador de la atalaya norte (señalada con el número 2 en la Fig.2). Así desde el punto de vista de la densidad de visitas, el área más visitada será la 2 (atalaya norte) debido a que la misma es más baja que la sur y desde

Este recorrido consiste en circular entre las estructuras “buscando” el camino que permite ascender a las atalayas o miradores norte y/o sur (flechas 2 y 3 de la Fig.2) y es en esta búsqueda en donde suelen producirse las principales afecciones ya que la escasísimas señales de guiado provoca que muchos visitantes hagan “camino al andar”, con el consecuente

Durante esta búsqueda hacia la parte alta, una de las paradas que se hace es en las “huacas” o “piedras sagradas” o “dioses petrificados” (ver la X en la Fig.2). En este lugar se encuentran grandes rocas con 2 morteros excavados en la parte más alta de las mismas, y en cuyo pie se encontraron 3 enterratorios durante los trabajos de reconstrucción que realizaron Pelissero y Difrieri (1981:100).

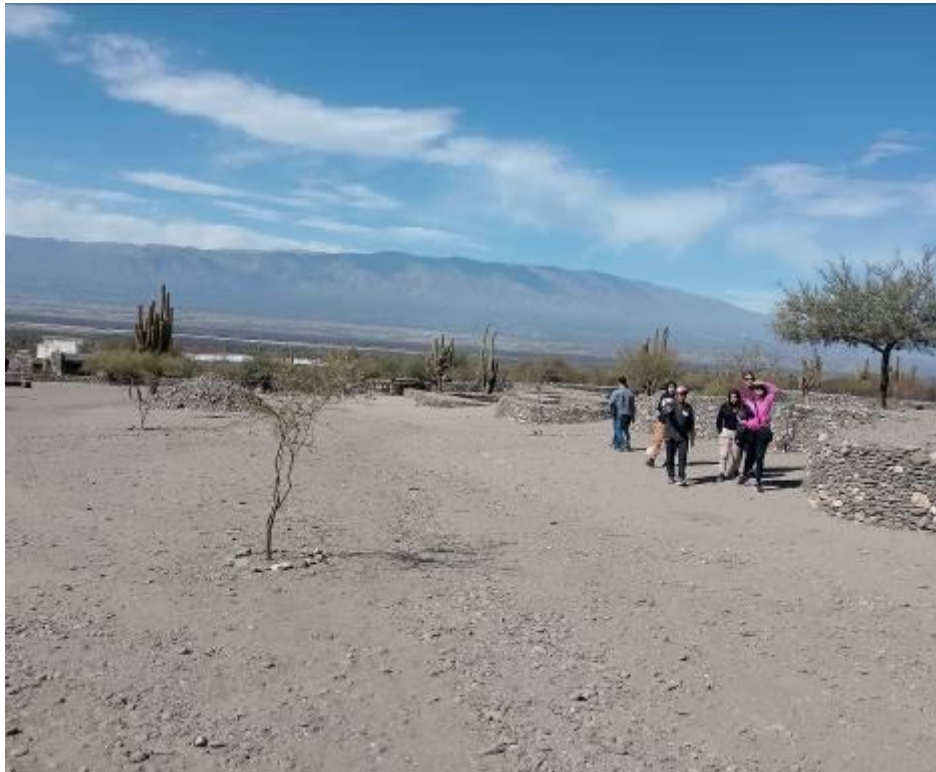
falta de cobertura fruto del desmonte para facilitar la circulación del público actúa en contra de la integridad del mismo.

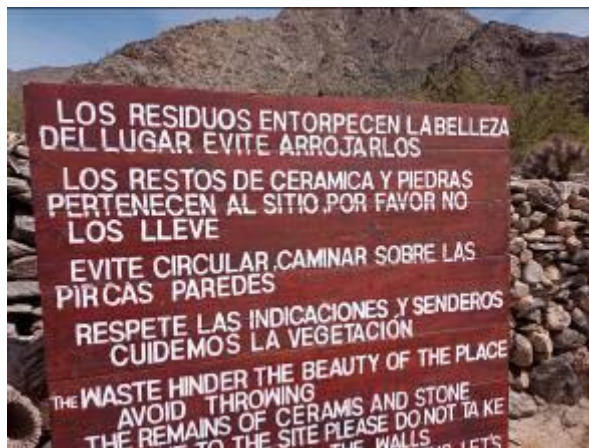
a) el grado de conciencia de la fragilidad del bien que se visita. Esto es un dato cualitativo a ser tenido en cuenta en la elaboración del diseño del futuro plan de manejo, ya que he notado una gran falencia respecto a la difusión a los resguardos que se debe tener al visitar un sitio arqueológico. El C.I. evidentemente no aporta lo suficiente al respecto y la cartelería es escasa (sólo 1 cartel )

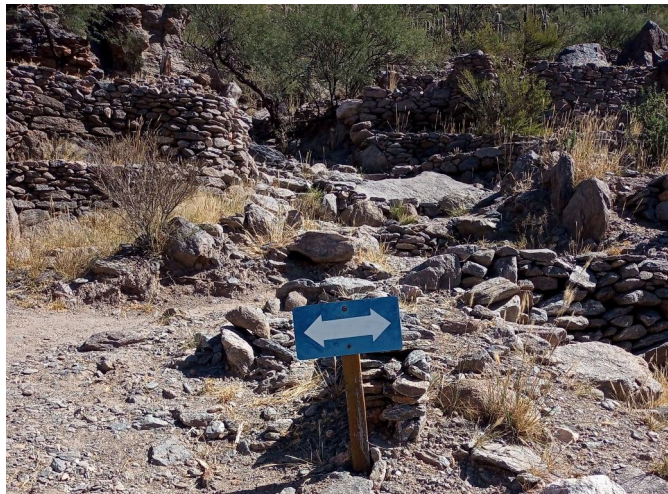
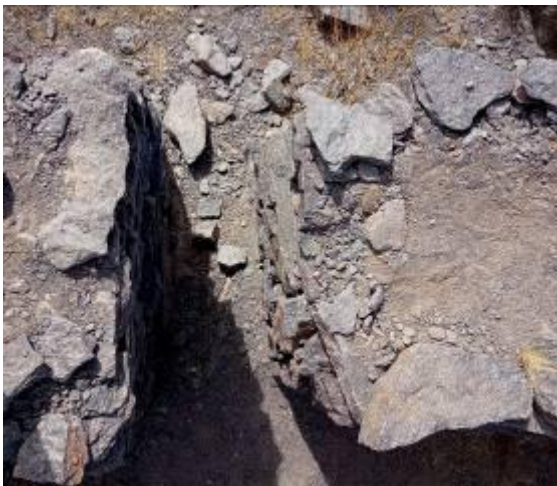
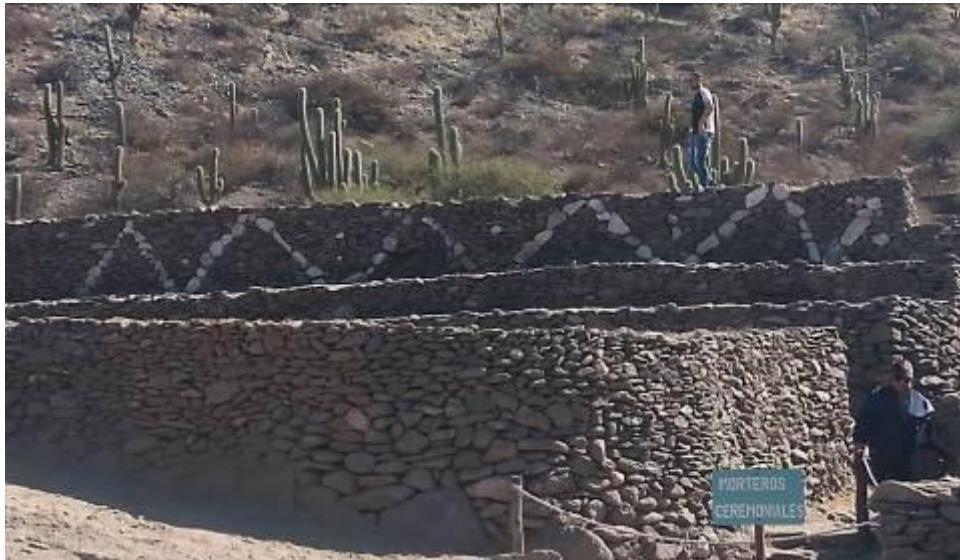
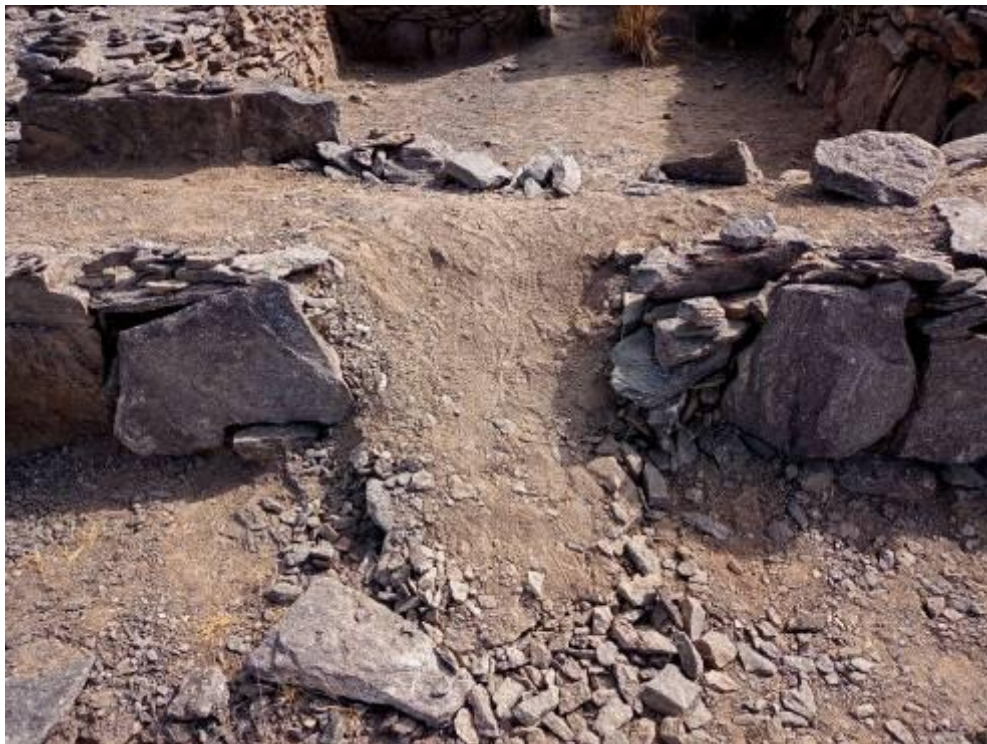
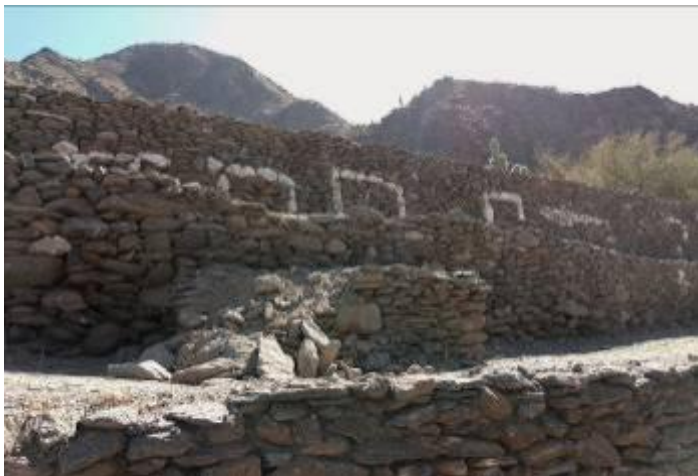
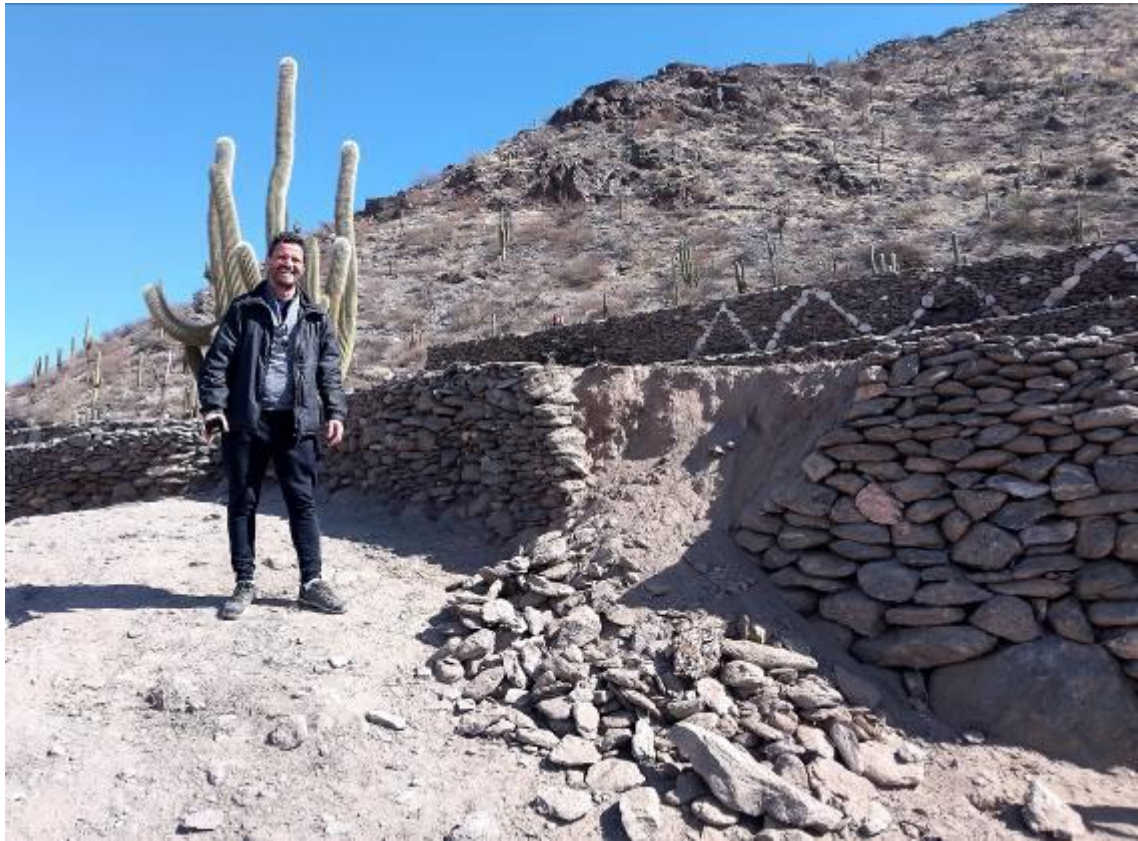
derribo de piedras de las pircas al caminar sobre las paredes y/o saltar desde un nivel hasta otro.

De esta descripción se desprende que dejar librado al “sentido común” el desarrollo de la caminata de los visitantes no es una buena decisión. Si bien en la entrada al sitio existe un cartel que indica la sugerencia de no caminar sobre los muros, la falta de una guía clara y las constricciones del tiempo de visita, colaboran para que los turistas busquen la senda más fácil, aunque esto implique la erosión de un muro.

- 1) comenzar con el proceso del **Plan de Manejo**
- 2) dado que la experiencia de estos últimos **44 años** demuestra que no hay buena información para que los visitantes puedan recorrer de manera autónoma el sitio y que muchos de ellos no están preparados para respetar indicaciones de cuidado, se sugiere fuertemente **suspender las visitas libres al sitio.** Es decir que los visitantes sólo pueden acceder al mismo acompañados por los guías locales. Para el buen manejo de grupo se recomienda no mas de 10 personas por guía. A los fines se sugiere establecer las visitas en 2 etapas:

- a) la primera en la parte baja en la que el guía hace una breve explicación de lo que se va a visitar, tal como se viene haciendo actualmente
  - b) la segunda, para los que deseen subir a una atalaya, es establecer por ahora 2 corredores uno que se dirige hasta el segundo mirador de la atalaya norte, y otro que se dirige hasta el primer mirador de la atalaya sur.

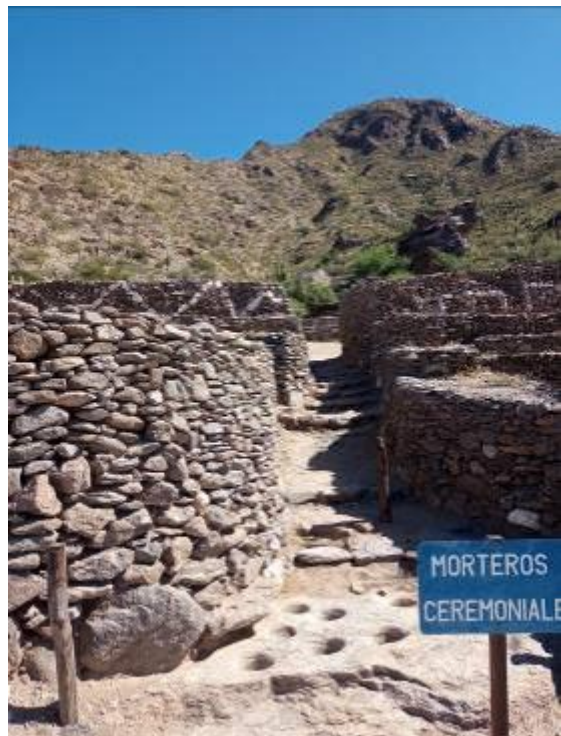
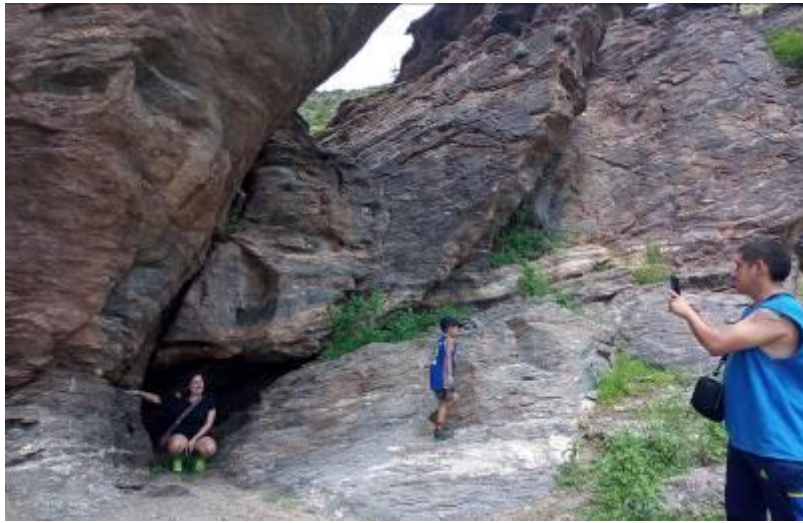
Para llegar hasta ahí se cruzan 3 grandes piedras con morteros que son pisados por los visitantes y no falta quien busca subirse a las *huacas*.

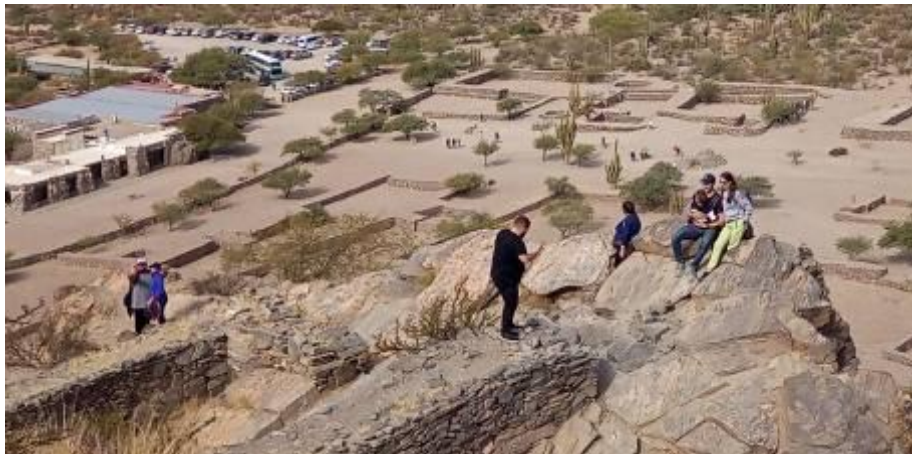
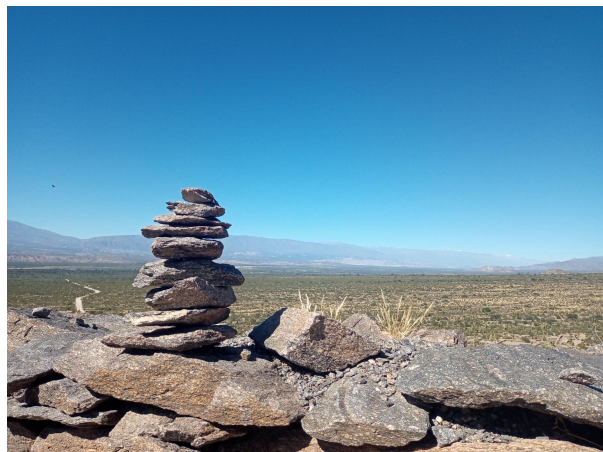
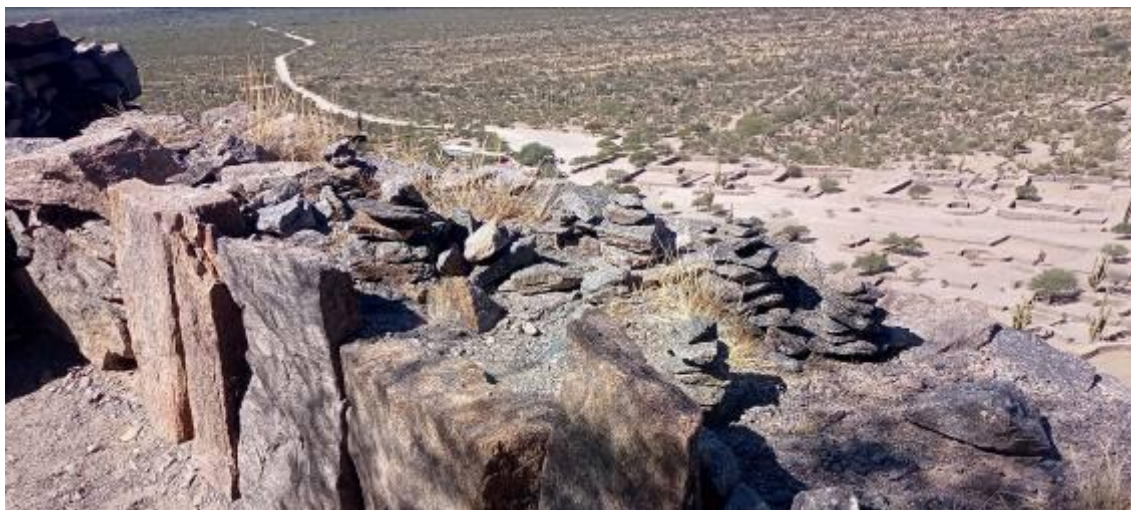
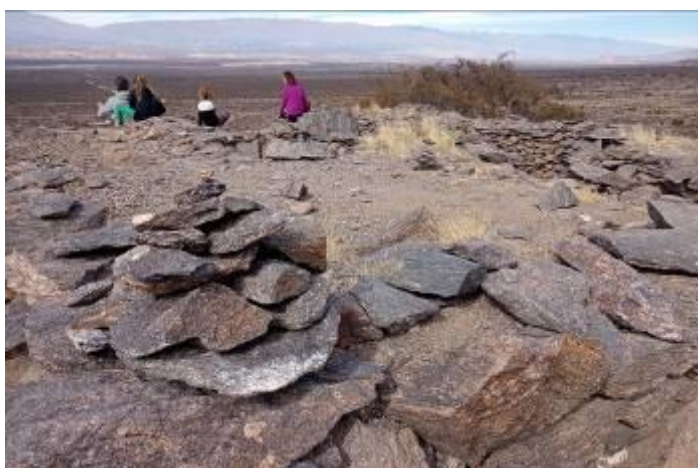
Superado este primer obstáculo de búsqueda del camino que conduce hacia las fortalezas, y una vez que los visitantes han alcanzado el primer y segundo puesto de observación en las atalayas, las principales afecciones que se observan se refieren a las caminatas sobre los muros (que en esta parte son de menor ancho que en la parte baja) y

la erección de “torrecitas” o “estalagmitas” (de entre 10 a 20 cm de altura) con piedras extraídas de las paredes arqueológicas. Estas torrecitas funcionan como atractores miméticos ya que si se dejan en el lugar rápidamente son replicadas por los nuevos visitantes.

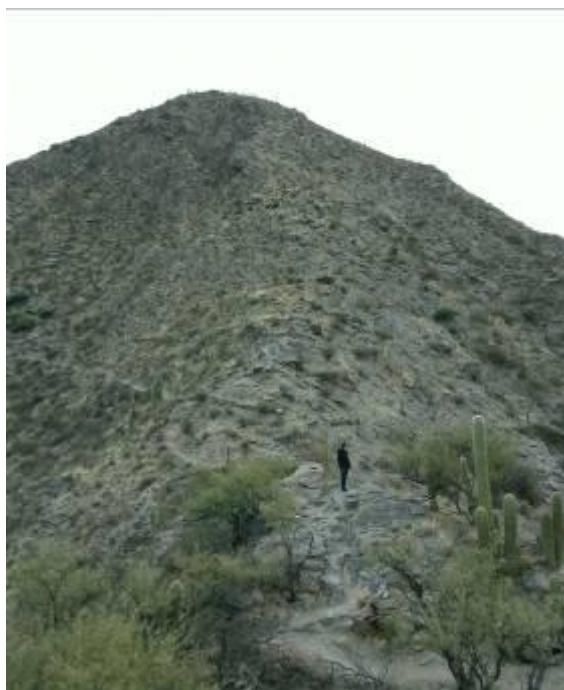
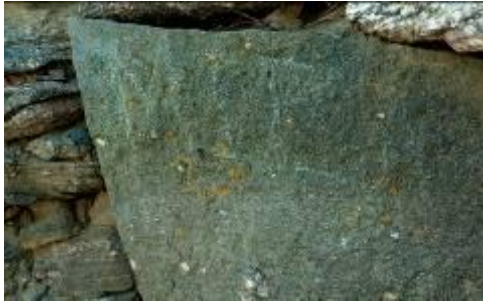
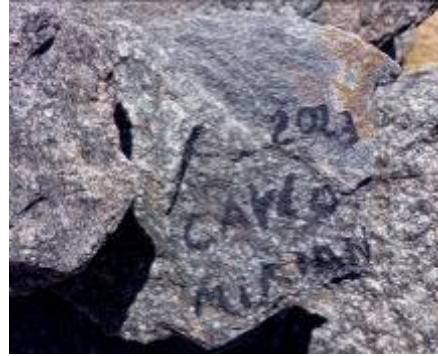
Si bien la mayoría de los visitantes se conforman con alcanzar los puestos más bajos de las atalayas, otros ante la falta de una señalización de detención, continúan subiendo hasta que el cansancio o la precaución les indican parar. Me ha tocado estar guiando turistas hasta la atalaya norte y ver que descendían personas desde la cima del cerro arrastrando rocas en su precipitado descenso. Por último hay que señalar, aun cuando no es algo común de hallar. La presencia de escrituras sobre los muros.

En síntesis, la principal afección en este sector se basa en la falta de información clara para transitar por él y/o en la falta de conciencia por parte de los visitantes que dejados a su libre albedrío son capaces de saltar, pisotear y desarmar pircas. Lo cual nos lleva al punto III.
